Restaurierung des Gartensaals in der Residenz Würzburg (Herbst 2014 bis Mai 2016)

Der Gartensaal der Residenz Würzburg

Restaurierung des Gartensaals in der Residenz Würzburg

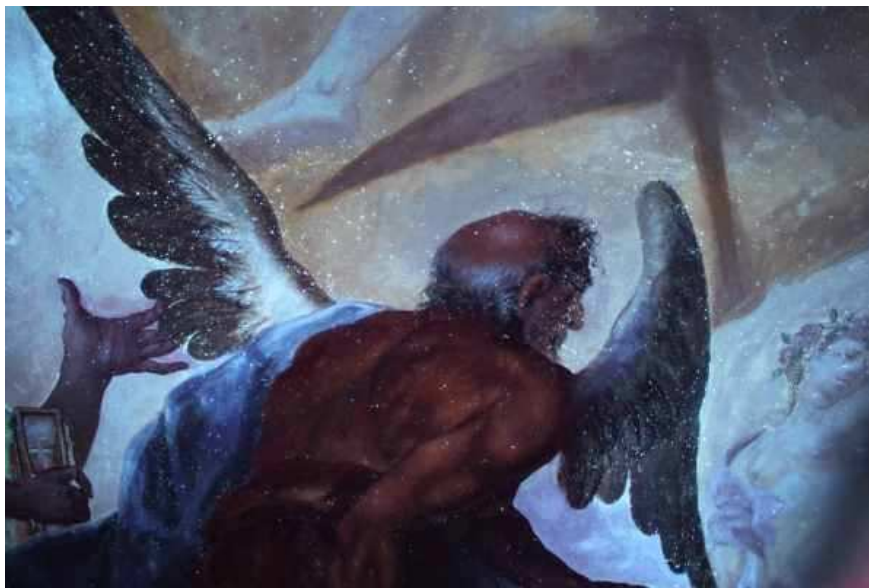
UV-Aufnahmen am Mittelfresko

Zur unterstützenden Sondierung von Schäden, etwa biogenem Befall (Schimmelpilze), aber auch zur Feststellung bestimmter maltechnischer Phänomene eignet sich eine Untersuchung unter ultraviolettem Licht (UV-Licht). Dies ist allerdings nur möglich, wenn die Arbeits- bzw. Gerüstebene abgedunkelt ist. Da dies im Gartensaal nur sehr aufwendig bewerkstelligt werden kann, wurden die Untersuchungen unter UV-Licht in den späten Abendstunden (ab 21.30 Uhr) vorgenommen.

Das Foto zeigt über dem Kopf des Chronos deutlich eine Sense, die von Johann Zick 1749/50 übermalt und als Attribut des Gottes an anderer Stelle (in der rechten Hand) platziert wurde. Auch zahlreiche fluoreszierende Pilzhyphen (Schimmelpilze) konnten unter UV-Licht als leuchtende weiße Punkte (Phänome „Sternenhimmel“) an verschiedenen Stellen lokalisiert werden. Diese biogenen Substanzen, die sich von Proteinanteilen der Malschichten ernähren, können langfristig das Gemälde schädigen. So ist zu überlegen, ob eine Reduzierung durch intensivere Reinigungsmaßnahmen im Rahmen der

Restaurierung notwendig ist oder ob eine bessere Stabilisierung des Raumklimas (relative Luftfeuchte) eine sinnvolle Alternative darstellt.

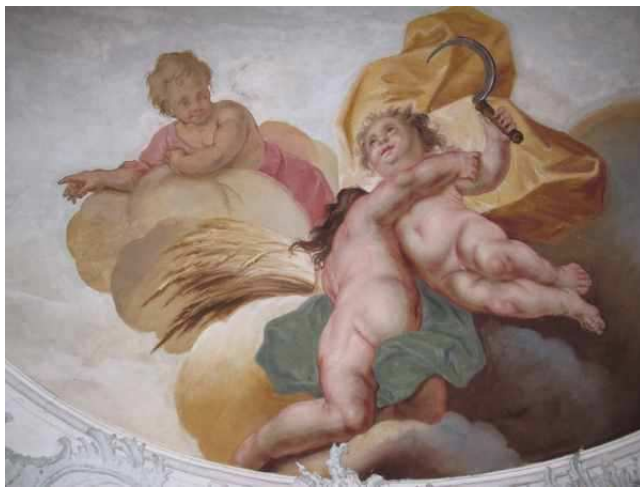
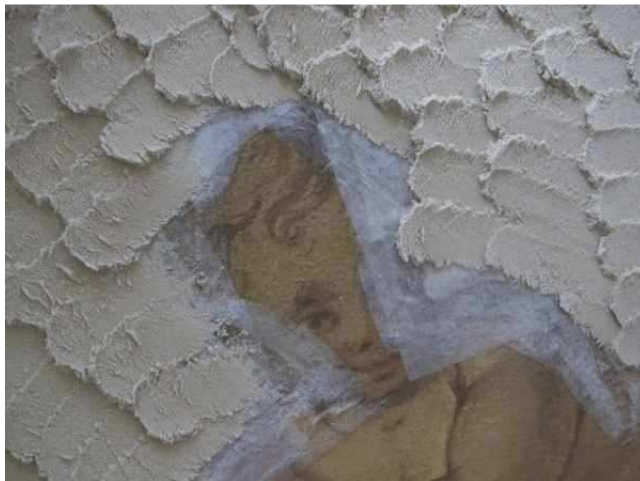
Beseitigung von Sinterflecken in den Umgangsfresken des Gartensaals

Besonders auf den Hintergründen der kleinen Ovalfresken im Umgangsbereich des Gartensaals haben sich im Lauf der Zeit optisch störender Sinterflecke gebildet. Diese Flecke können jedoch restauratorisch beseitigt werden.

Dazu sind die betroffenen Zonen mit Japanpapier abzudecken und anschließend mit einer Ammoniumcarbonat-Lösung zu behandeln. Vorher werden besonders sensiblen Bereiche (Figuren) mit einem flüchtigen Bindemittel (unschädliches Cyclododecan) isoliert bzw. durch einen entsprechenden Streifen geschützt.

Mineralkompressen (Gemische aus bestimmten Sanden, Steinmehlen etc.), die die Reaktionsprodukte absorbieren, werden in einer speziellen Technik aufgetragen und können nach einer Einwirkzeit von einigen Tagen (je nach Raumklima) wieder beseitigt werden. Das Japanpapier sorgt für einen maximalen Schutz der Freskooberfläche. Die Papiere sind nach Beseitigung der Kompressen (vorsichtiges Abpinseln und Absaugen) problemlos vom Gemälde abzulösen; das Cyclododecan löst sich rückstandslos auf. Nach einer behutsamen Endreinigung ist die Behandlung beendet. Die ursprüngliche Farbigkeit und Helligkeit ist zurückgekehrt.

Die durchaus hilfreiche Methode zur Umwandlung von Gipsinter mittels Ammonium-Carbonat kann unter bestimmten materialtechnischen und klimatischen Bedingungen negative Auswirkungen auf die Substanz haben. So können bestimmte Pigmente oder organische Bindemittel das Gemälde beschädigen. Dies gilt es unter allen Umständen zu verhindern. Nur erfahrene Fachkräfte sollten deshalb diese Methode praktizieren.
